Beurteilung von Bremsbelagausbrüchen

Assessment of lining ruptures

Expertise éclatements de garniture

BPW-TI-Belag TSB - 39121101def

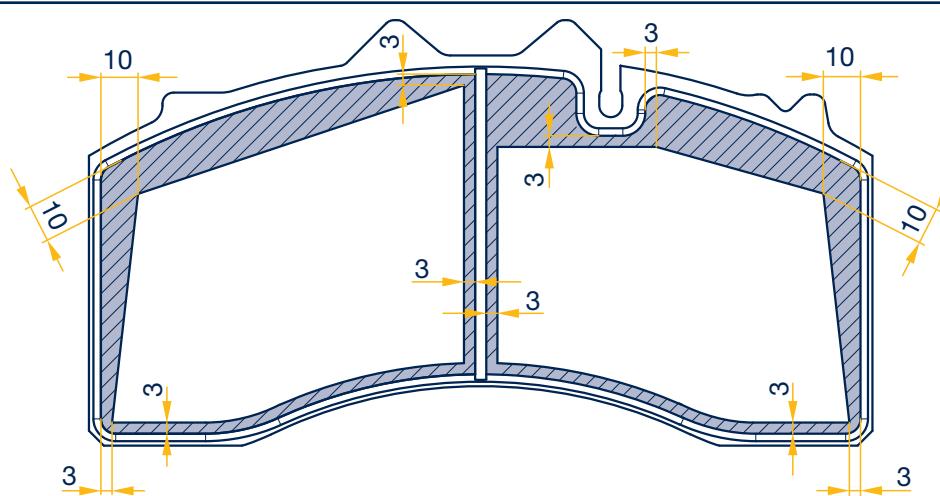
Die im Bild 1 definierten Bereiche dürfen unter folgenden Voraussetzungen Ausbrüche an den Kanten aufweisen:

- Die Ausbrüche sind nur in den markierten Randbereichen zulässig (3 mm von den umlaufenden Kanten und der Mittelnut aus und maximal 10 mm an den oberen Belagecken).
- Die Ausbrüche sind nicht größer als im Bild 1 beschrieben.
- Die gesamte Ausbruchfläche ist nicht größer als 10 % der gesamten Belagfläche.
- Die Ausbrüche sind wie in Bild 2 dargestellt nicht in dem Bereich der Belaganbindung (2 mm Abstand von der Belagrückplatte).
- In anderen Bereichen sind keine Ausbrüche.

Bild 1: Zulässige Bereiche der Kantenausbrüche markiert, jedoch nur maximal 10 % der Belagfläche

Die oben beschriebenen Ausbrüche stehen nicht für ein mangelhaftes Produkt sondern sind Zeichen eines normalen Verschleißes. Ein Austausch der Beläge ist daher noch nicht erforderlich.

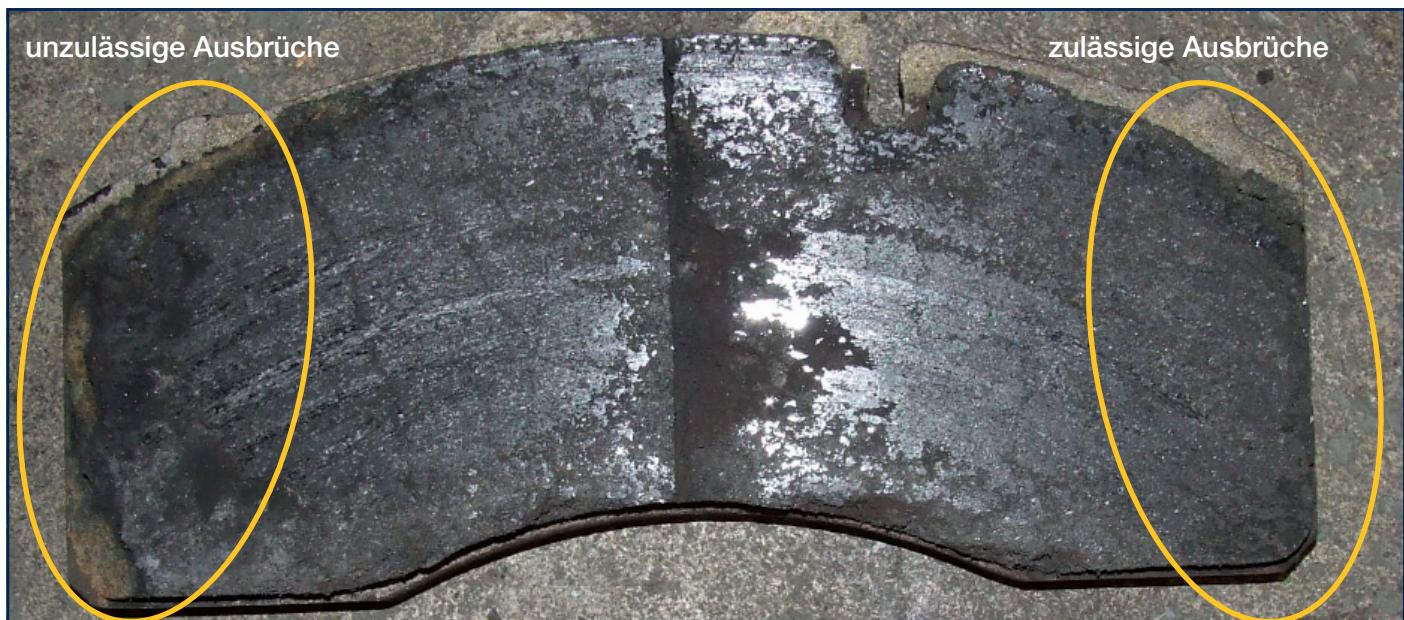
Der Vergleich zwischen zulässigen und unzulässigen Kantenausbrüchen ist in Bild 3 gegenübergestellt.

Bild 3: Belag mit unzulässigen Ausbrüchen

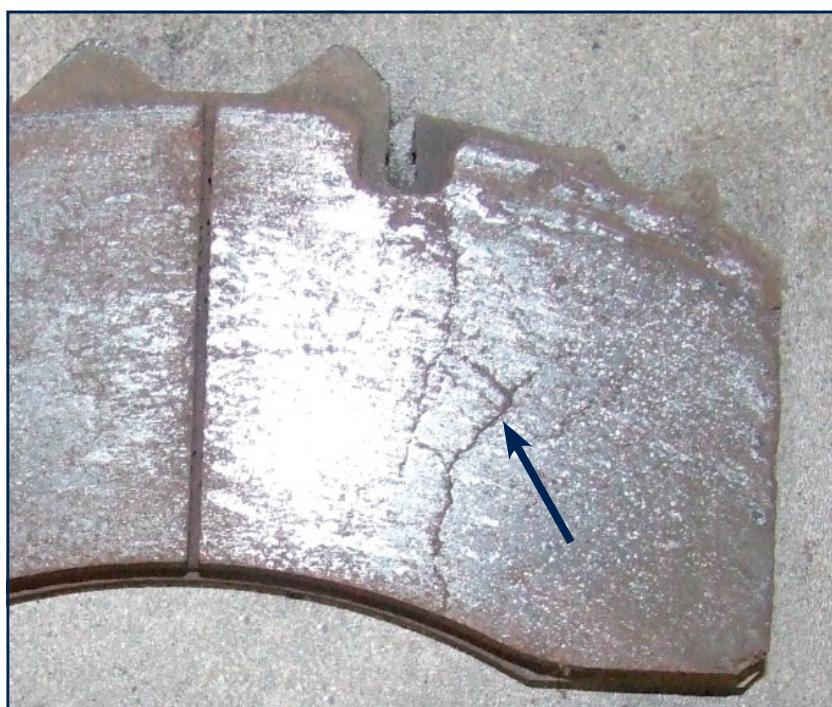
Die im Bild 4 dargestellten Risse in der Belagoberfläche sind unter folgenden Voraussetzungen vertretbar:

- Die Risse reichen nicht bis in den kritischen Bereich der Belaganbindung (2 mm über der Belagrückenplatte), siehe Bild 2.
- Die Risse verlaufen nicht waagerecht zur Rückenplatte.

Bild 4: Risse in der Belagoberfläche im zulässigen Bereich

Diese beschriebenen Risse stehen nicht für ein mangelhaftes Produkt sondern sind Zeichen eines normalen Verschleißes. Ein Austausch der Beläge ist daher noch nicht erforderlich.

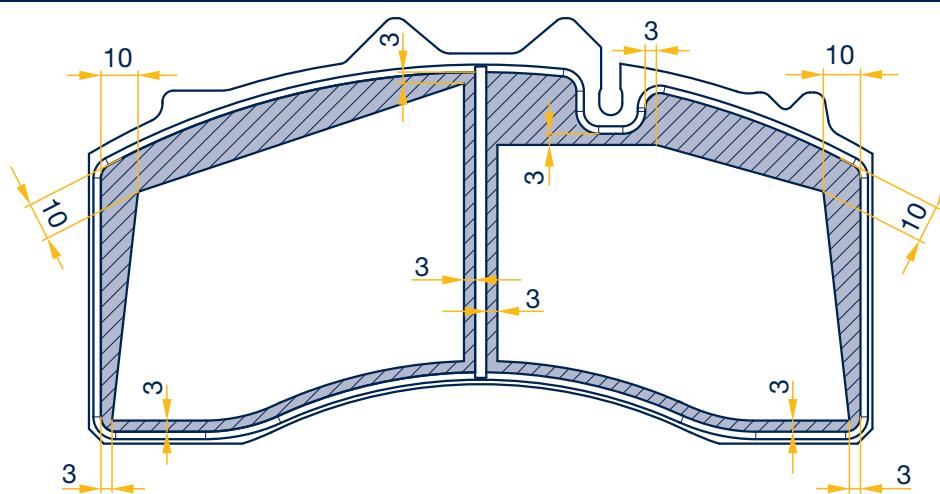
The defined areas shown in Figure 1 may display ruptures to the edges under the following conditions:

- Ruptures are only permissible in the edge areas marked (3 mm from the peripheral edges and the central groove and a maximum of 10 mm to the upper lining corners).
- The ruptures are no larger than shown in Figure 1.
- The total rupture surface is no larger than 10% of the total lining surface.
- The ruptures, as shown in Figure 2, are not in the area of the lining connection (2 mm distance from the lining's backing plate).
- There are no ruptures in other areas.

Figure 1: Permissible areas for edge ruptures are marked, but must be no more than 10% of the lining surface.

The ruptures shown above do not signify a defective product but instead are a sign of normal wear. Therefore, a replacement of the linings is not yet necessary.

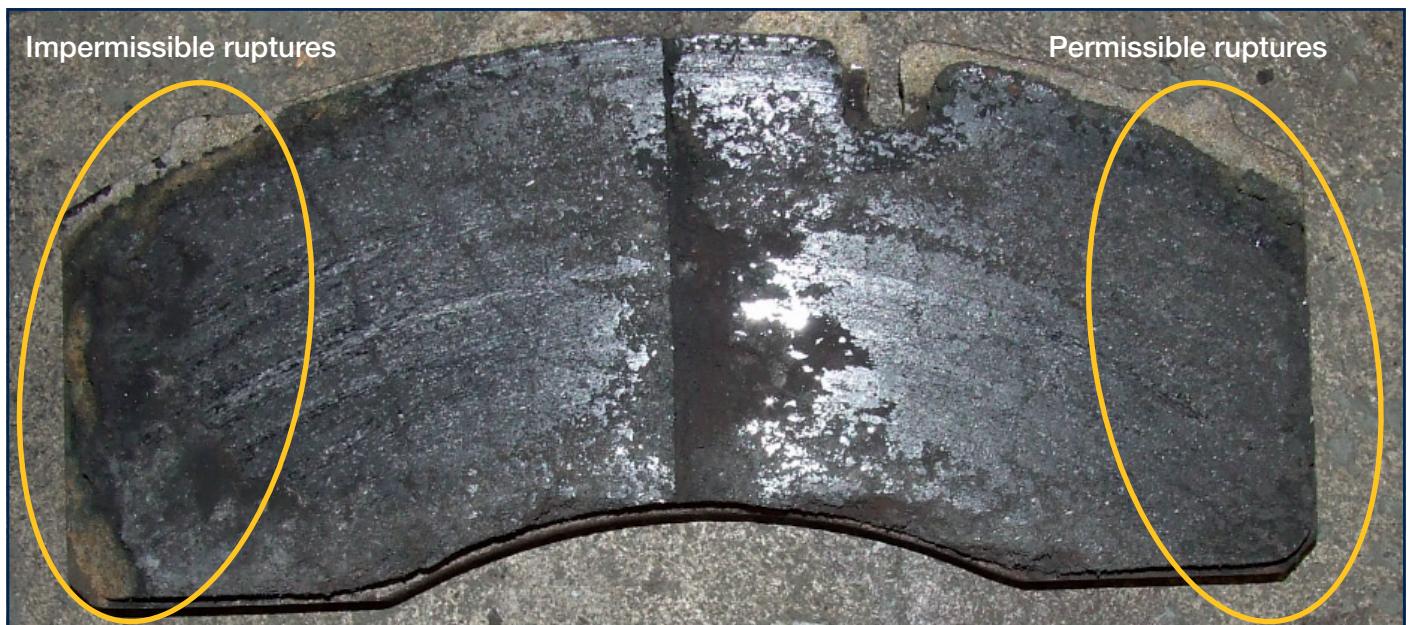
Figure 3 shows a comparison between permissible and impermissible edge ruptures.

Figure 3: Lining with impermissible

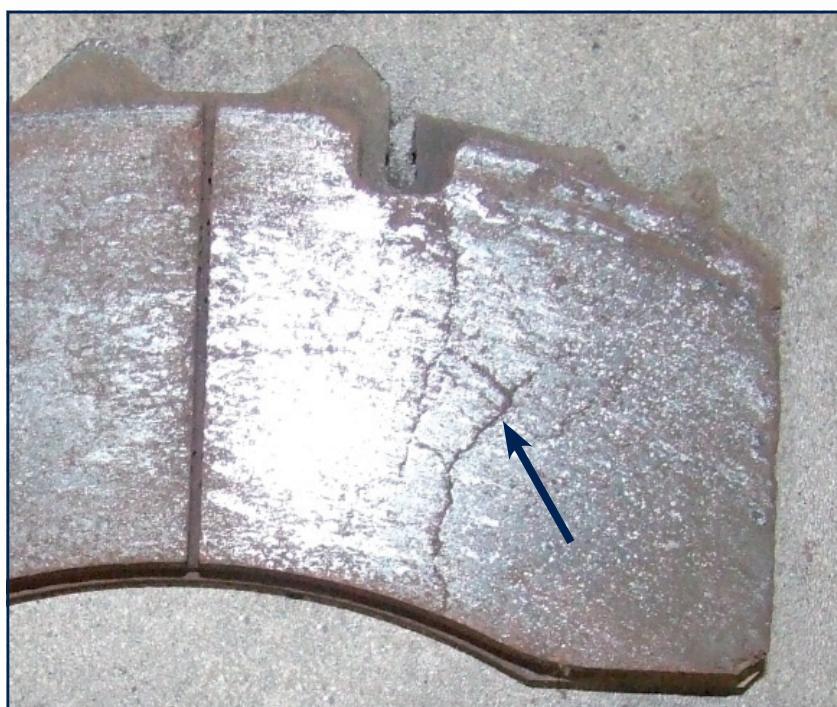
The cracks in the lining surface shown in Figure 4 are acceptable under the following conditions:

- The cracks do not go all the way to the lining connection area (2 mm above the lining's backing plate), see Figure 2.
- The cracks do not run horizontal to the backing plate.

Figure 4: Cracks in the permissible area of the lining surface

The cracks shown do not signify a defective product but instead are a sign of normal wear. Therefore, a replacement of the linings is not yet necessary.

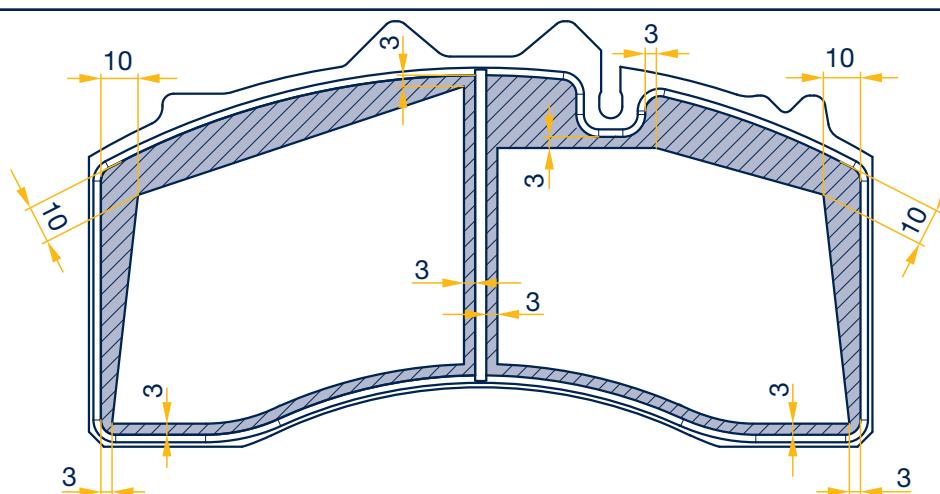
Les zones définies sur l'illustration 1 peuvent présenter des éclatements au niveau des arêtes sous les conditions suivantes :

- Les éclatements sont admissibles uniquement dans les zones limites indiquées (à 3 mm des rebords extérieur et de celui de la rainure centrale et à maximum 10 mm des angles supérieurs de la garniture).
- Les éclatements ne doivent pas être plus gros que ceux décrits sur l'illustration 1.
- La surface d'éclatement totale ne doit pas représenter plus de 10 % de la surface totale de la plaquette.
- Les éclatements ne se situent pas dans la zone de fixation de plaquette (à une distance de 2 mm de la plaque arrière de garniture) comme indiqué sur l'illustration 2.
- Aucun éclatement dans les autres zones.

Illustration 1 : Zones admissibles d'éclatements au niveau des arêtes délimitées (mais pas plus de 10 % de la surface de garniture)

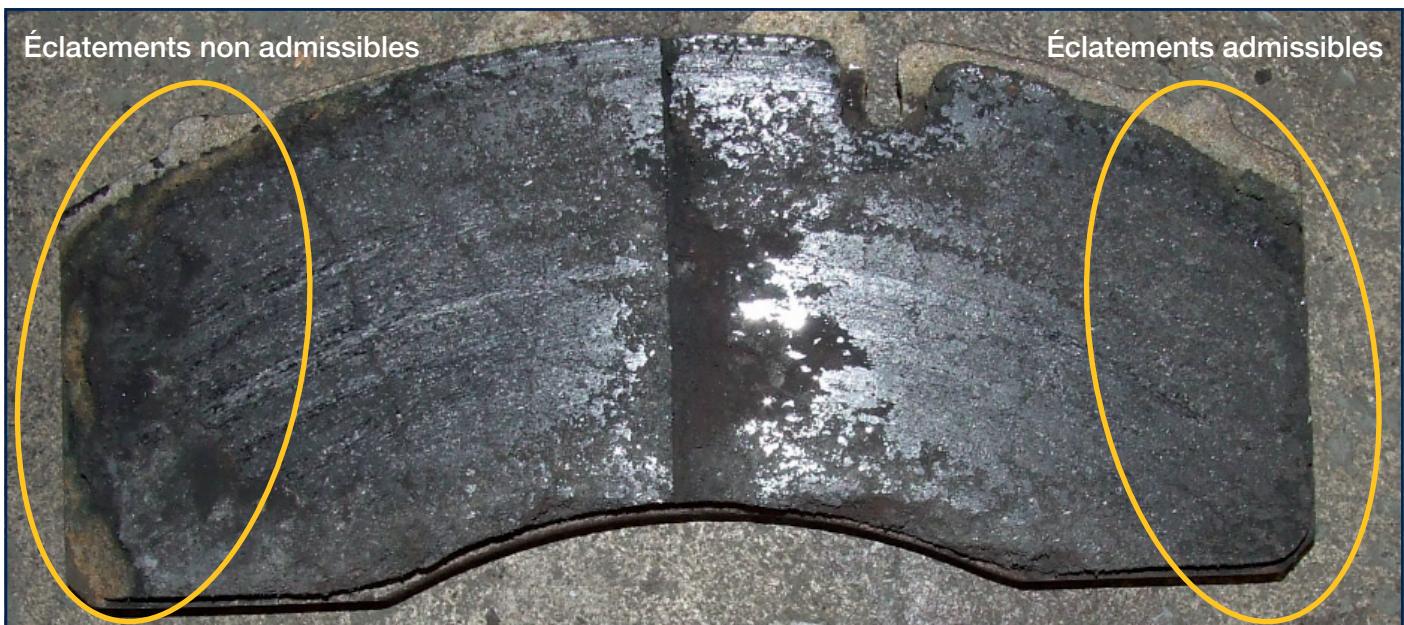
La comparaison entre les éclatements au niveau des arêtes tolérés et non tolérés est présentée sur l'illustration 3. Les éclatements décrits ci-dessus sont les signes d'une usure normale et non d'un produit défectueux. Un remplacement des plaquettes n'est par conséquent pas nécessaire à ce stade.

Illustration 3 : Garniture avec éclatements non admissibles

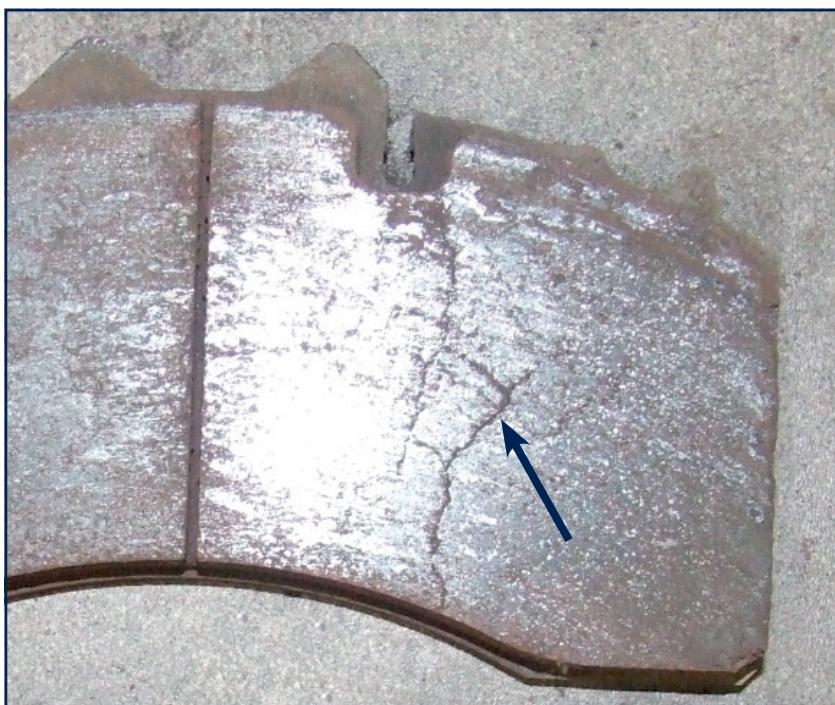
Les fissures à la surface de la plaquette représentées à l'illustration 4 sont justifiables sous les conditions suivantes :

- Les fissures n'atteignent pas la zone de fixation de plaquette (2 mm au-dessus de la plaque arrière de garniture), voir illustration 2.
- Les fissures ne s'étendent pas horizontalement jusqu'à la plaque arrière.

Illustration 4 : Fissures à la surface de la garniture dans une zone admissible

Les fissures décrites ci-dessus sont les signes d'une usure normale et non d'un produit défectueux. Un remplacement des plaquettes n'est par conséquent pas nécessaire à ce stade.
