Slitage och skador på bromsar

- Trumbroms -

## Översikt

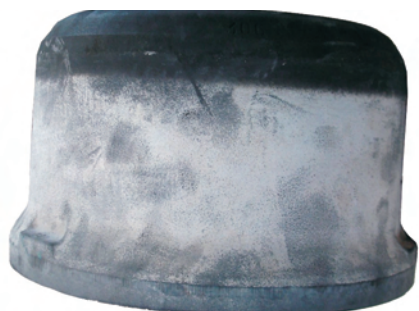
Brännmärken och anlöpningsfärger med begynnande värmesprickbildning

På bilderna visas bromstrummor som efter termisk belastning eller överbelastning uppvisar brännmärken och olika typiska värmesprickor på bromsytan. På den övre bilden visas den vitaktiga missfärgningen av ytskiktet på trummans utsida och i den nedre bilden syns ett kraftigt rött korrosionsskikt.

Värmesprickor och brännmärken är tecken på en termiskt mycket belastad eller överbelastad broms.

Sådana överbelastningar kan uppstå genom kraftiga inbromsningar från hög hastighet. Dessa förekommer speciellt frekvent vid ej anpassade fordonsekipage och/eller aggressiv körstil. Bromsytan värms kraftigt och mycket snabbt upp medan bromstrummans ytterdel ännu är relativt kall. Dessa stora temperaturskillnader leder till en plastisk deformation av innerytan så att synliga sprickor uppstår under avkyllningen.

Bromstrummor med kraftig värmesprickbildning måste bytas. Vi rekommenderar att originaldelar används.

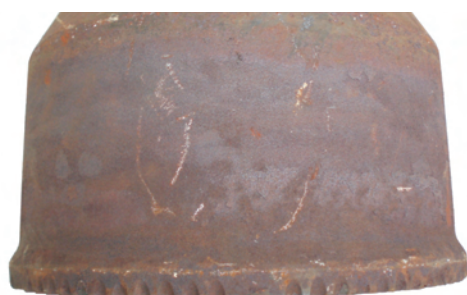
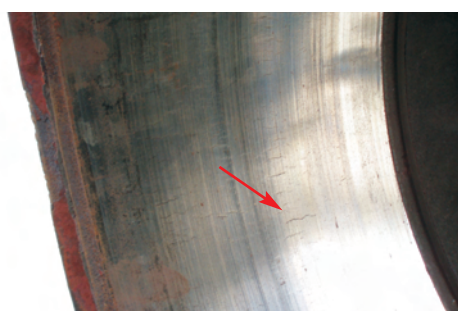
Kraftig värmesprickbildning

Djupare sprickor som sträcker sig till bromsytans kantområde eller som går samman i längre sprickor minskar bromstrummans stabilitet. Sådana sprickor kan i extrema fall medföra att bromstrumman går sönder.

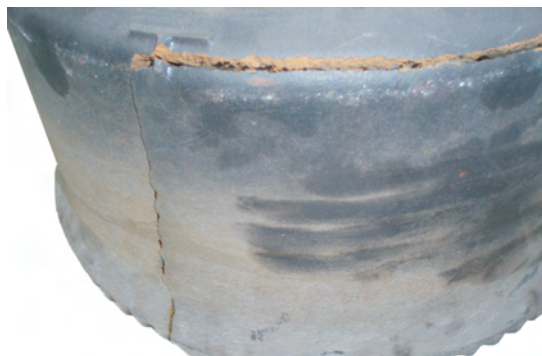
Komponent: Bromstrumma
Skadebild: Kallbrott i bromstrumman

På bilden visas en sprucken bromstrumma. Det ursprungliga färgskiktet finns kvar vilket visar att bromstrumman inte har varit utsatt för termiska belastningar eller endast små sådana. Antalet körda kilometer är litet.

Genom fall, kraftiga slag eller annat yttre våld under transporten kan det uppkomma hårfina sprickor i bromstrumman. Om dessa är mycket små eller ligger inne i strukturen kan det hända att de inte märks när trumman monteras på fordonet.

Den knappt synliga hårfina sprickan utvidgar sig vid kraftigare inbromsningar och leder slutligen till att bromstrumman förstörs.

När det föreligger en sådan skada ska bromstrumman direkt bytas ut.

Om det redan före monteringen finns misstanke om en skada bör bromstrumman av säkerhetsskäl inte användas.

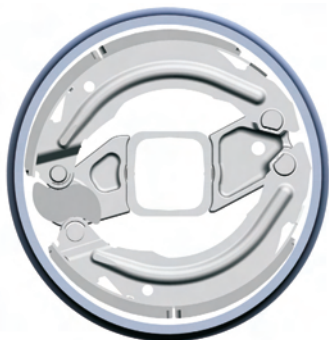
a) Oval bromstrumma

Bilderna visar deformerade bromstrummor. Genom den deformerade formen ligger bromsbackarna an ojämnt mot trumbromsytan.

Ovala bromstrummor kan vara en följd av felaktigt hjulmontage där hjulmuttrarna har dragits åt felaktigt eller hjulets anliggningsytor mot fälg eller nav inte är plana eller mycket smutsiga. De uppkomna spänningarna överförs till bromstrummorna.

En oval deformation kan uppstå när ett fordon med extremt varma bromsar parkeras. Bromstrumman deformeras genom parkeringsbromsens tryck, svalnar och behåller den ovala formen även efter att bromsen har lossats.

Hjulen ska demonteras, hjulanliggningsytorna kontrolleras och rengöras. Den anslutande monteringen av hjulen ska utföras korrekt.

Vid oförändrad pulserande bromsverkan ska bromstrumman och om så behövs bromsbeläggen bytas. Vi rekommenderar att originaldelar används.

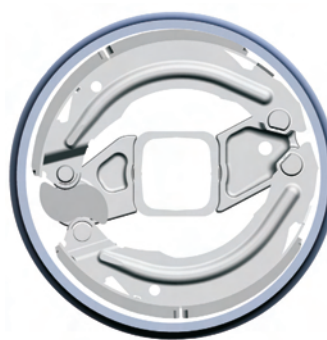
b) Bromstrumma med excentricitet resp. slag

Likaledes kan ovala och excentriska bromstrummor bero på en instabil tillverkningsprocess eller att för stora tillverkningsstoleranser har valts.

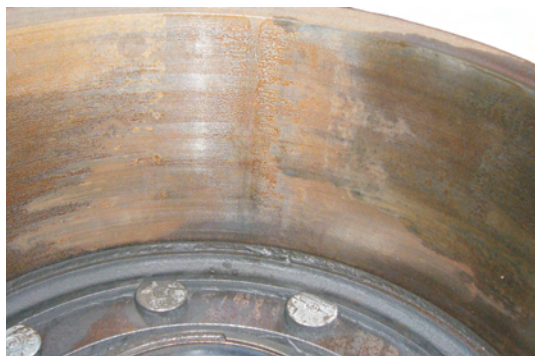
Komponent:	Bromstrumma
Skadebild:	Bromsytekorrosion

Bromstrumman har lätt flogrost på bromsytan. Bromsbeläggens kontaktområde med bromstrumman syns bra.

Om vatten tränger in i bromsen vid rengöring med högtryckstvätt eller vid fuktigt och vått väder, speciellt nära havet, kan det i vissa fall bildas flogrost på bromsytan redan inom några timmar.

Flogrosten har ingen negativ inverkan på bromsverkan och delarnas livslängd eftersom denna lätta korrosion försvinner efter några inbromsningar.

När flogrost har bildats krävs inga speciella åtgärder.

Vid kraftigare rostangrepp t.ex. efter längre avställningar måste bromstrumman rengöras alternativt bytas. Vi rekommenderar att originaldelar används.

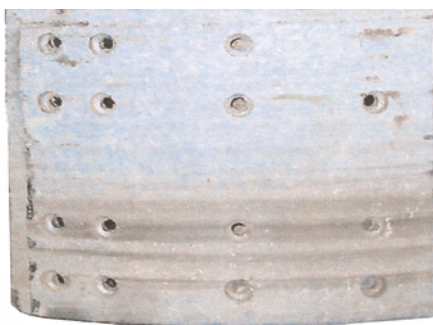
<b>Komponent:</b>	Bromsback
<b>Skadebild:</b>	Räfflor och ojämnt slitage till följd av smuts

De avbilade beläggen har slitits kraftigt och det finns räfflor. Räfflorna finns över hela beläggytan. Betydande slitagereserver på beläggen finns kvar.

Orsak till sådana skador är oftast körning på sandiga och dammiga vägar tillsammans med skadade eller saknade täckplåtar. Uppvirvlad smuts kan på så sätt komma in i bromsen och fastna mellan bromsbelägg och bromstrumma. Genom rotation slipar sand- och stenpartiklar, mellan bromsytorna för bromstrumma och bromsbelägg, och orsakar de räfflor som kan ses (se även sidan 14).

Smutspartiklarna i bromsen sliter mycket snabbt och ojämnt bromstrumma och bromsbelägg. Dessutom förhindras friktionskol från att bildas på beläggets yta. Friktionskolskiktet ökar friktionen mellan bromstrumma och bromsbelägg och därmed även bromsverkan. Utan friktionskol förlorar bromsen verkan. I det mest ogynnsamma fallet har fordonets alla bromsar olika bromsvärden.

Om det har bildats mycket räfflor ska delarna repareras eller bytas ut. Vi rekommenderar att originaldelar används.

Speciellt vid körning på grusvägar är det av avgörande betydelse att täckplåtarna är i felfritt skick. Stenskott kan ge deformationer och skador på plåtarna varigenom smuts kan tränga in i bromsen och skada denna.

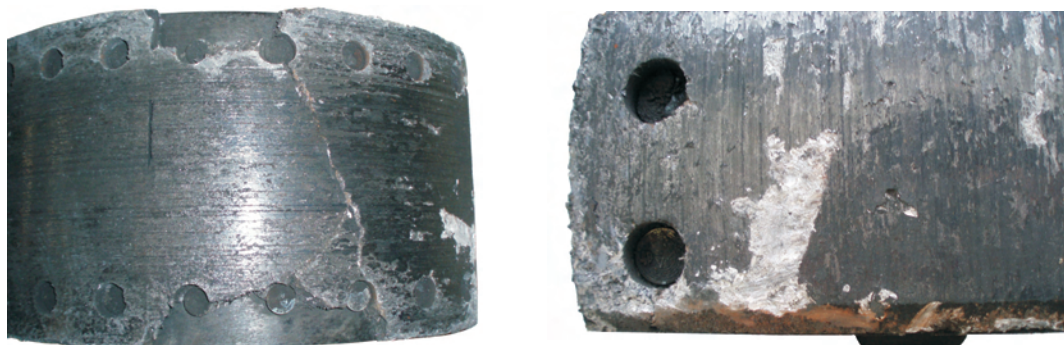
Komponent:	Bromsback
Skadebild:	Termisk överbelastning av beläggen

Skadebilderna visar ett termiskt överbelastat bromsbelägg. Det finns rispor och sprickor, speciellt i områdena vid nithålen. Brotten är i det otillåtna området. Bromsbelägget har ännu inte nått slitagegränsen.

Följden blir en termisk överbelastning eller till och med haveri.

På grund av överhettningen bryts beläggbindemedlet ner så att beläggets struktur förändras och belägget slits snabbare. Dessutom blir belägget poröst och det uppstår sprickor och de brott som kan ses. Dessa kan i extrema fall medföra att bromsen inte längre fungerar.

Bromsar med en sådan skadebild bör bytas. Även hjullagring och tätningar ska kontrolleras och vid behov bytas. Vi rekommenderar att originaldelar används.

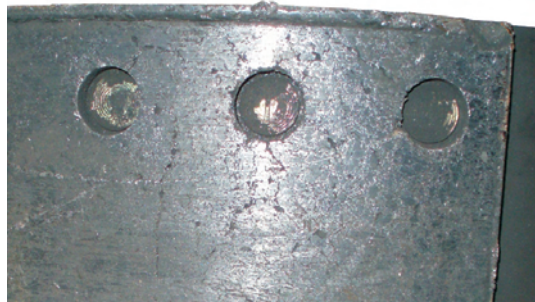
Komponent:	Bromsback
Skadebild:	Bromsbelägg med utstickande beläggkant

Detta bromsbelägg befinner sig vid slitagegränsen. Påfallande är den uppstickande beläggkanten mot trumöppningen. Belägget är jämnt slitet och har inga större sprickor, värmesprickor eller materialbrott. Detta är ett tecken på normal belastning av bromsen.

För att utesluta en felbedömning enligt ovan är originalbelägg från BPW försedda med slitageindikering vid inspektionshålen.

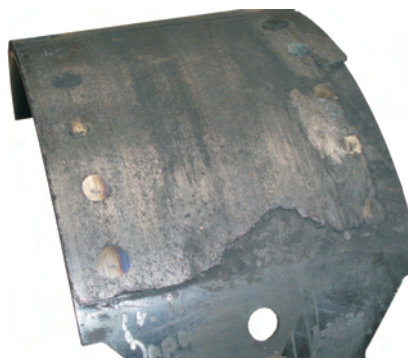
Komponent:	Bromsback
Skadebild:	Bromsbelägg under tillåten återstående tjocklek.

Denna bromsback är sliten utöver slitagegränsen. Bromsbeläggets yta uppvisar en jämn slitbild utan tecken på termisk eller mekanisk överbelastning. Nithuvudena är kraftigt slipade. Delar av bromsbelägget har lossnat.

Orsaken till denna skadebild är att slitagegränsen för bromsbelägget ej har beaktats.

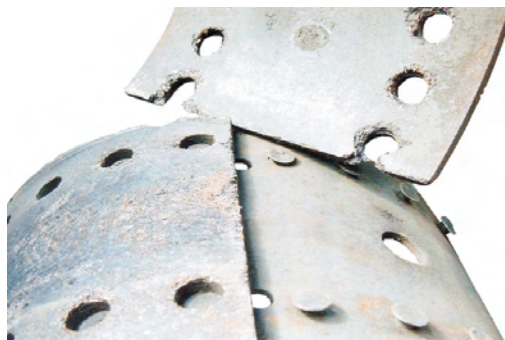
**Skadebild:** Belägghalva har lossnat pga. för stora nitkrafter eller felaktig nitföljd

Bilden visar en bromsback där en belägghalva har lossnat helt. Belägget har gått sönder vid nithålen och nitarna sitter kvar i bromsbackens hål.

En felaktig nitföljd kan också ge samma skadebild pga. spänningar i belägget.

När bromsbeläggen nitas fast vid beläggbyte ska tillverkarens uppgifter följas noga. Vi rekommenderar att originaldelar används.

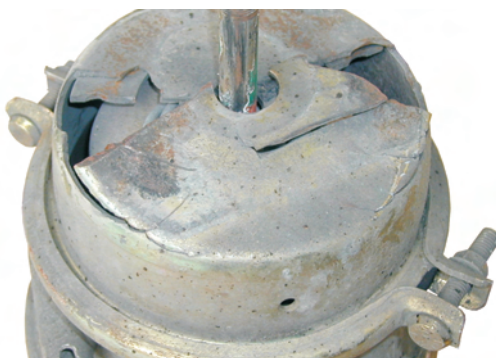
<b>Komponent:</b>	Bromscyliner
<b>Skadebild:</b>	Bromscylinerlock har lossnat pga. löst skruvförband

Bromscylinderns skruvfästning vid axelkroppens cylinderfäste har gått av. På bromscylinderns brottytor finns tecken på utmattningsbrott.

Bromscylindrar kan ta upp chassirörelser och stötar från vägbanan utan att skadas. Vid dåliga vägförhållanden eller vid Off-Road-användning kan stötar överföras till bromscylindern, vilket slutligen kan leda till utmattningsbrott i höljet. Denna process accelereras speciellt om skruvförbandet vid cylinderfästet inte är korrekt åtdraget. Även defekta stötdämpare medför axelaccelerationer som kan leda till den nämnda skadebilden.
